# I SIBRADEN

Simpósio Brasileiro de Desastres Naturais

Riscos Geoambientais Relacionados a Episódios Pluviais Intensos

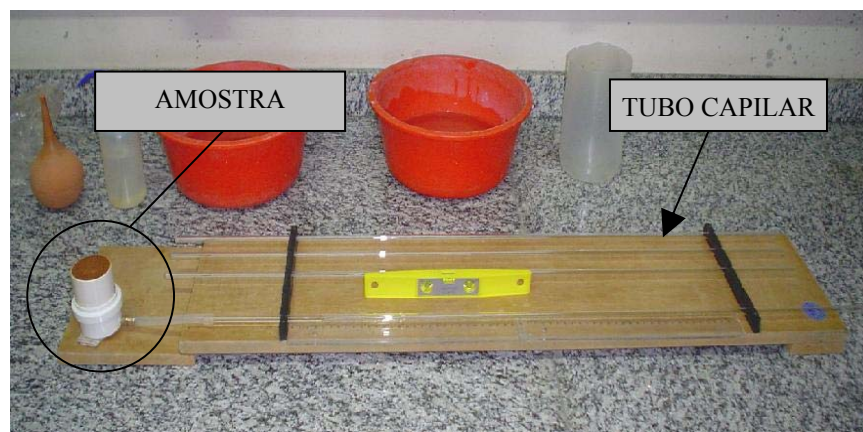
A figura 01 apresenta o equipamento de infiltrabilidade (sucção) do solo.

Figura 01. Ensaio de infiltrabilidade.

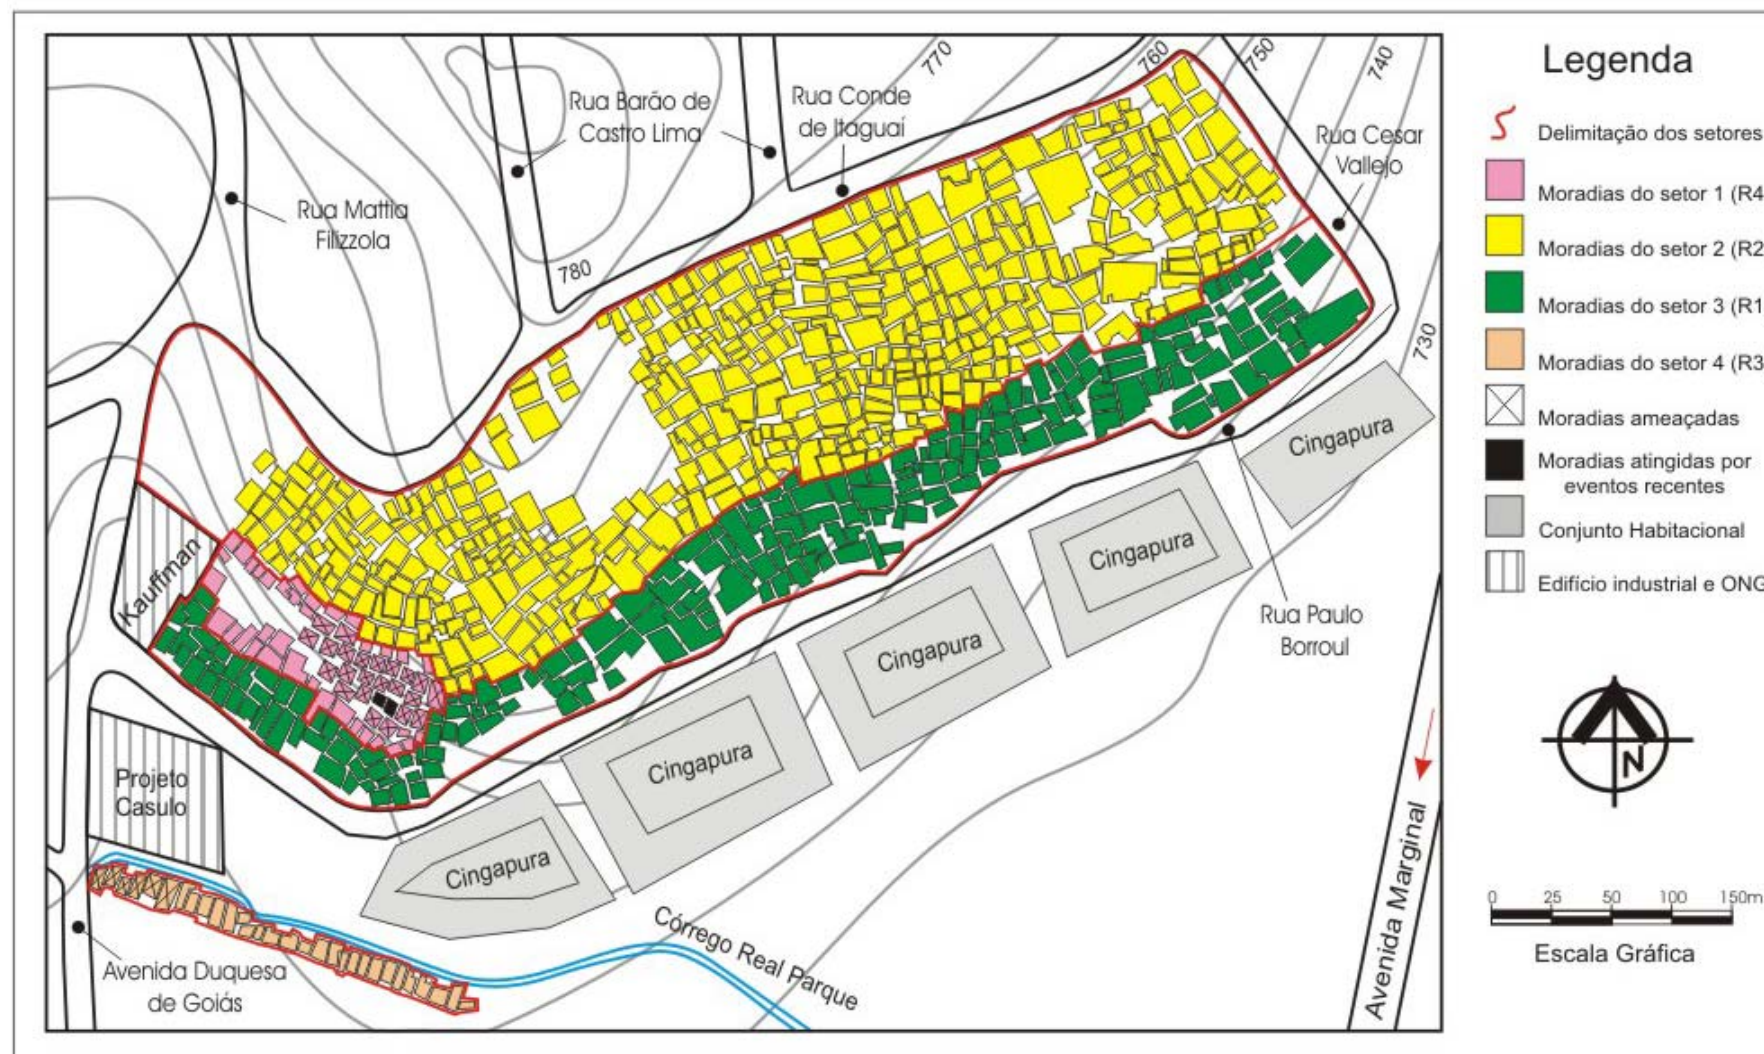
Segundo esta análise, a área da Favela Real Parque foi dividida em 4 setores, conforme observado na carta de risco. Cada Setor foi diagnosticado, com os condicionantes e indicadores associados aos processos existentes no local. Seguem abaixo os principais parâmetros observados em cada setor e o respectivo grau de probabilidade de cada Setor mapeado.

Figura 4 – Carta de Risco da Favela Real Parque. (MIRANDOLA, 2003)

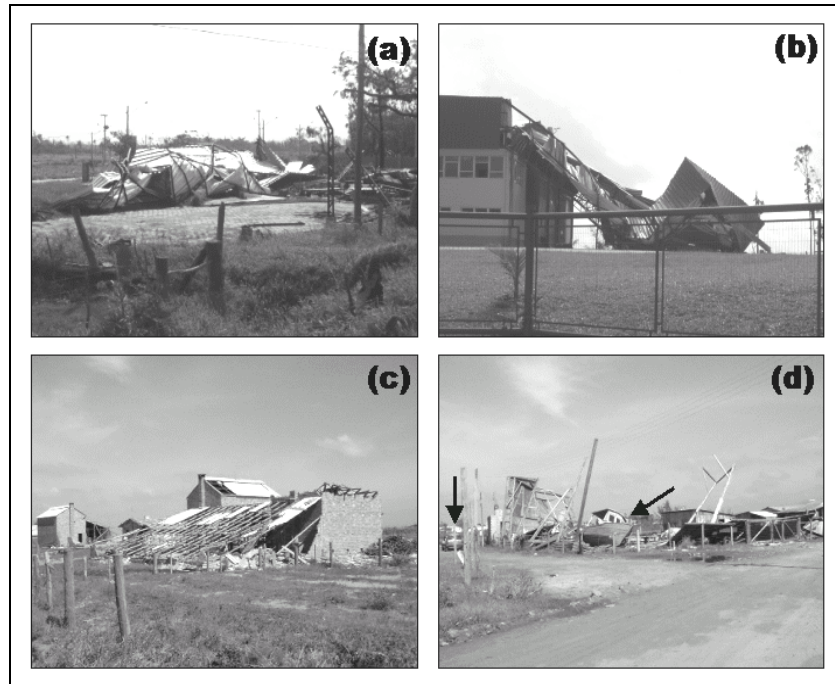
Figure 5 – Types of damages caused by wind force on sheds at Passos de Torres (SC): (a and b) total and partial collapse of metallic sheds; (c) partial collapse of tobacco warehouses; and (d) total collapse of a shipyard.

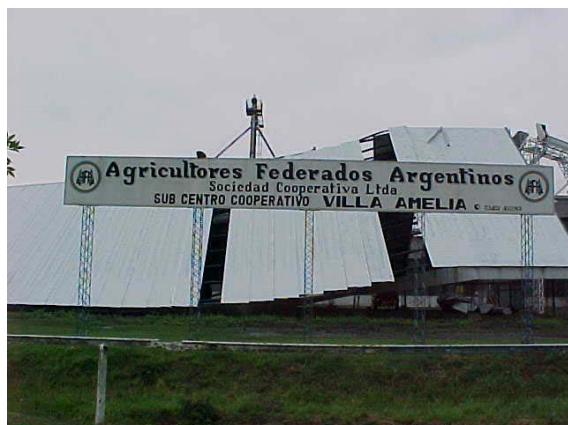
Silo celda nuevo ubicado en Villa Amelia. Fallas localizadas por fijaciones insuficientes de las chapas.

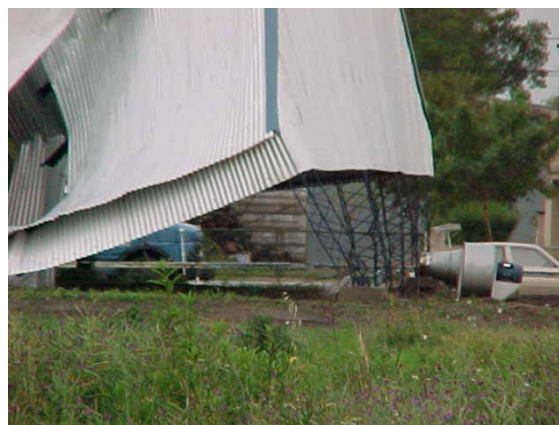
Ídem silo celda anterior. Fallas generalizadas por pandeo local en columnas.

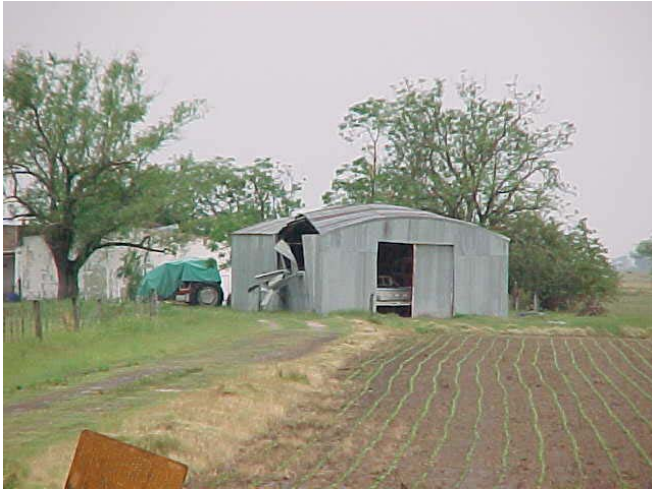
Galpón sobre acceso a Villa Amelia. Fallas localizadas por fijaciones de chapas y pandeo local en correas. Orientación E-O.

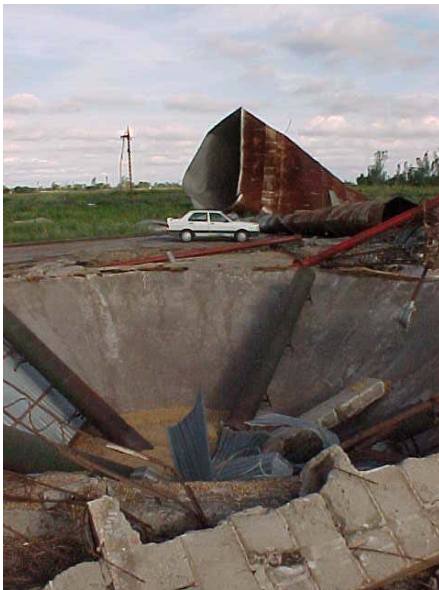
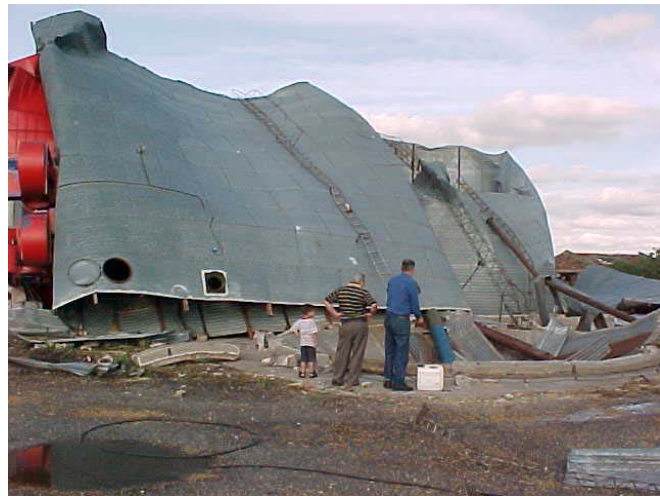
Otra unidad de la misma planta. Anclajes con insertos PNL 2" cada 1,50m, longitud 20cm

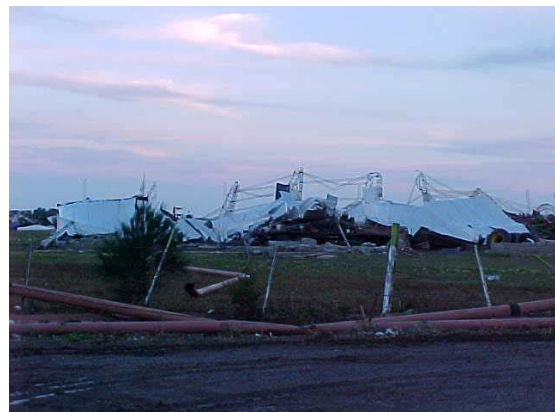
Colapso total de galpón, Paraje 4 Bocas
